## **Seguiment arqueològic de la remodelació de la plaça de s'Antigor i el carrer dels Gerrers de Manacor**

*Raquel Barceló Expósito*

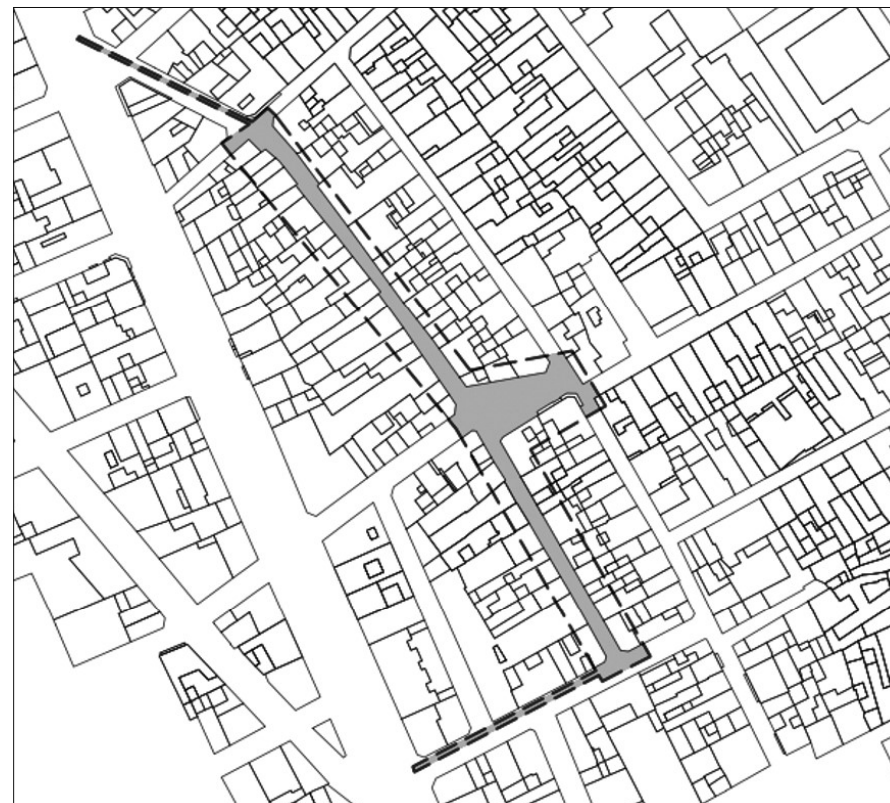
Delimitació de la zona d'afecció de les obres.

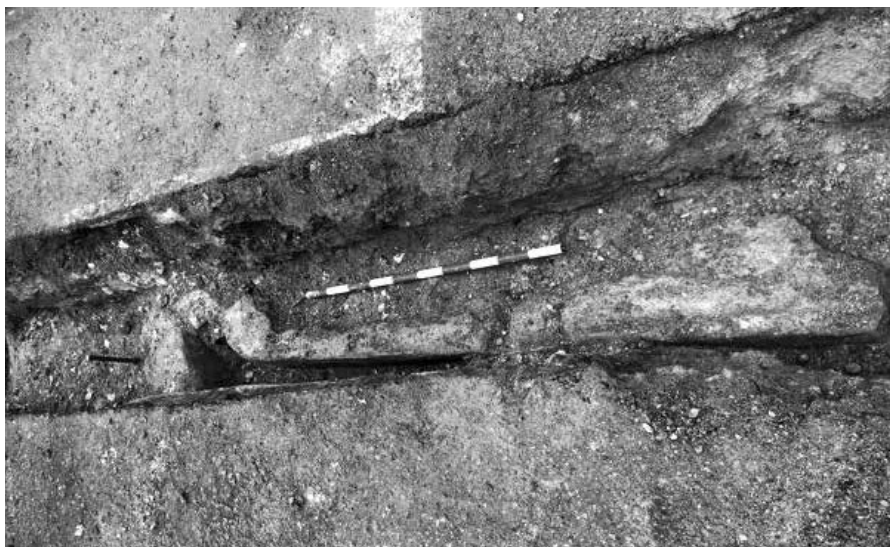
Detall d'una de les canalitzacions documentades al carrer dels Montcades, 1.

A l'altura del carrer dels Montcades, núm. 1, aparegueren les antigues canalitzacions, de marès i amiant, del carrer (figura 2). L'edifici, segons la Seu Oficial del Cadastre, fou construït en 1950, fet pel qual ens podríem trobar amb les canalitzacions originals de l'edifici. En aquest cas, degut a disposar del marge suficient, es va pujar l'altura de la canonada i així se n'evità l'afecció per les obres. Tot i així, es va decidir excavar i documentar-les abans de tornar-les a tapar amb graves petites que en permetessin la conservació.

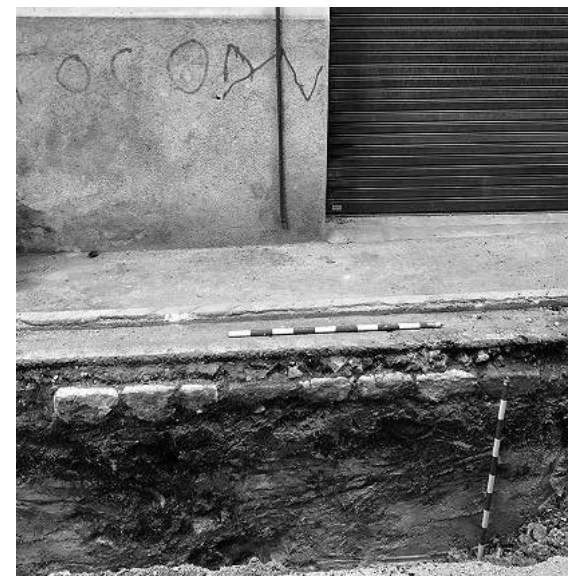
Detall de la voravia apareguda al primer tram del carrer dels Gerrers.

En aquest primer tram del carrer dels Gerrers destaca l'aparició de la voravia antiga (figura 3) a una cota de 15 cm; la rasa es va desplaçar 10 cm de la ubicació original per tal de poder-la conservar. En aquest cas es tracta de l'antiga vora abans que es reformés el carrer per eixamplar-lo i facilitar el pas de cotxes. D'altra banda, entre el material recuperat durant els moviments de terra al carrer dels Gerrers, 1-3, destaca un fragment d'escudella del taller d'Inca del segle XVII–XVIII.

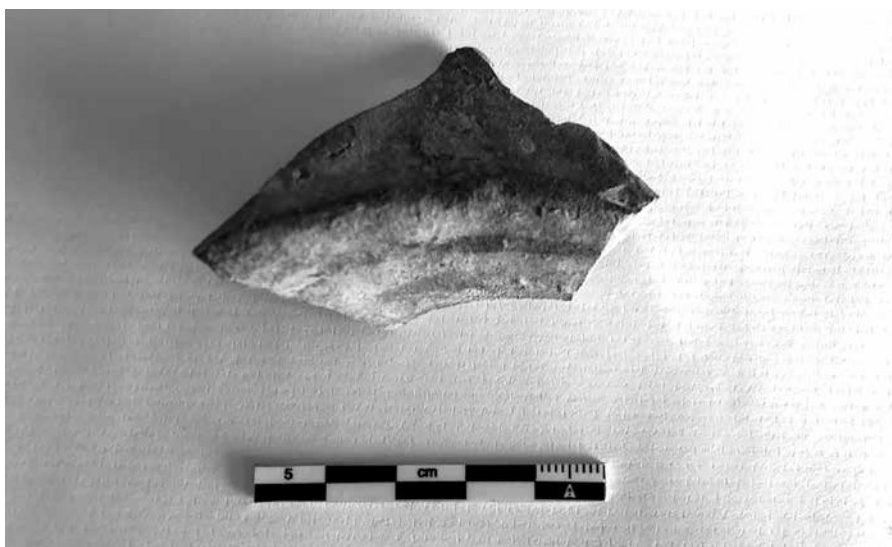
Fragment d'escudella del taller d'Inca del segle XVII–XVIII recuperat al carrer dels Gerrers, 1–3.

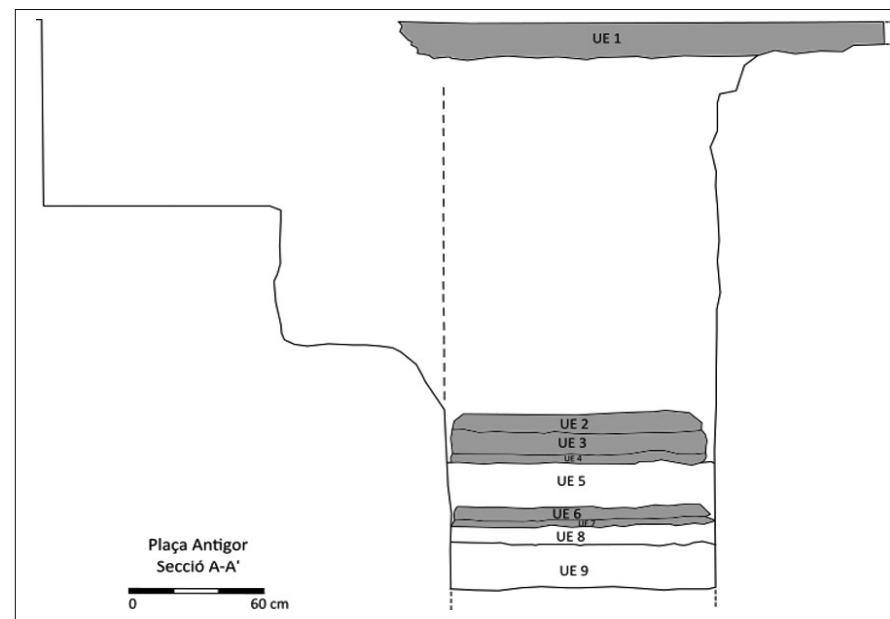
L'estratigrafia que trobam a l'interior del pou (figura 5) és una successió de capes d'asfalt (UE 1, 2, 3, 4, 6 i 7) ja que, segons els veïnats de la zona, en diferents ocasions l'asfalt s'havia esfondrat i havien duit a terme reparacions per solucionar el problema. La UE 5 sembla ser un reblert que es degué abocar aprofitant un dels esfondraments de l'asfalt. A partir de la UE 8 ens trobam amb els materials disposats per omplir el pou quan es va decidir tapar. Tot i així, aquest

Representació de l'estratigrafia de l'interior del pou.

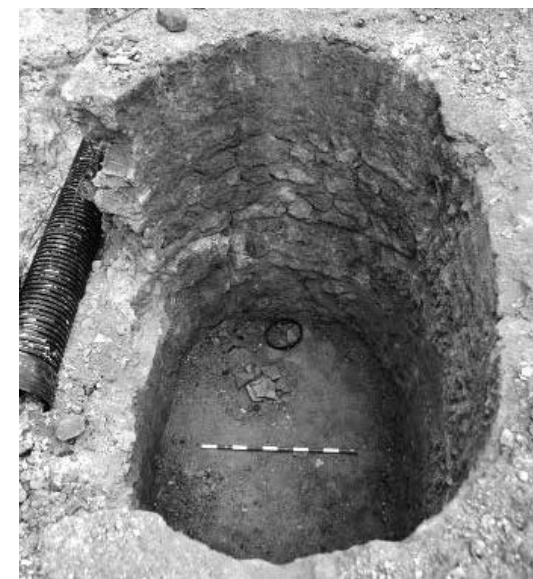
estrat és manté homogeni amb un sediment argilós i pedra mitjana, molt similar al terreny natural que es troba a les proximitats; possiblement es tracta de les restes d'alguna reforma al subsol de la zona. La UE 9 és una barreja de sediments de diferents colors i abundant material modern (figura 6); a pesar de la diferència de colors entenem que es tracta d'una mateixa acció, la de reomplir el pou i amb ceràmica comuna contemporània. Alguns dels veïnats recordaven que quan eren petits se'ls havia demanat que aboquessin al pou tot

UE 9 del pou, en el qual es pot veure una concentració de rajola hidràulica totalment fragmentada a la part superior.
